**Rutschungen in der Rhön-  
Eine Gefahren- und Risikoanalyse des Mittleren und  
Oberen Ulstertals (hess. Rhön)**

Dissertation

der Philipps-Universität Marburg

1999

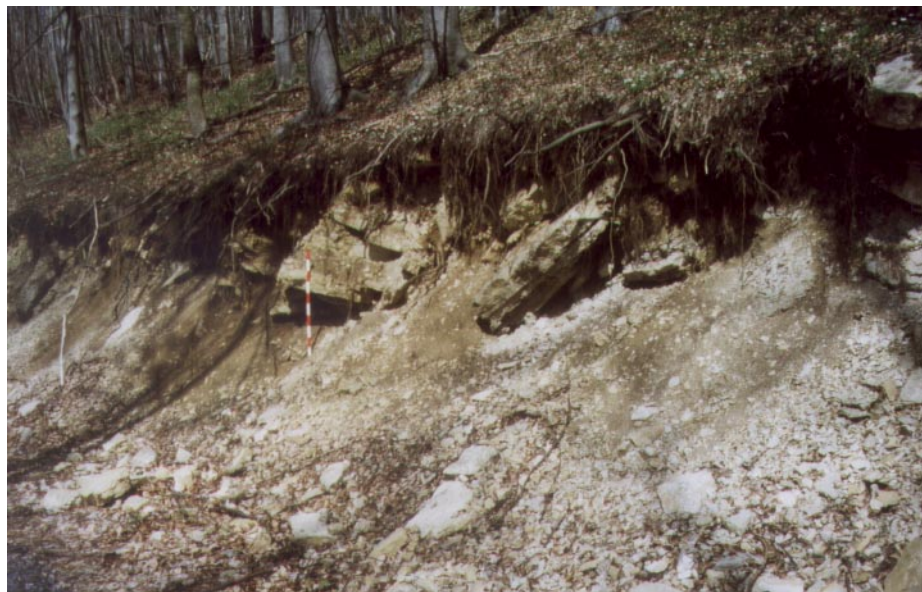
Abb. 8.4: Stark zerkleinerte Kalksteine des Unteren Muschelkalks in der Rutschmasse der Rutschung Habelsberg (FD-TA 4). Aufnahme April 1998.

Während des Rutschvorgangs zerbrechen die Muschelkalkblöcke immer weiter, bis sie sich im unteren Teil der Rutschmassen mit Rötmaterial vermischen. Beispielhaft ist dies z.B. an der Rutschung Habelsberg (FD-TA 4, Kap. 6.3.7) zu beobachten (Abb. 8.3 u. Abb. 8.4), aber auch innerhalb der Rutschungen Fuchsküppel (FD-HI 7) und FD-HI 3.

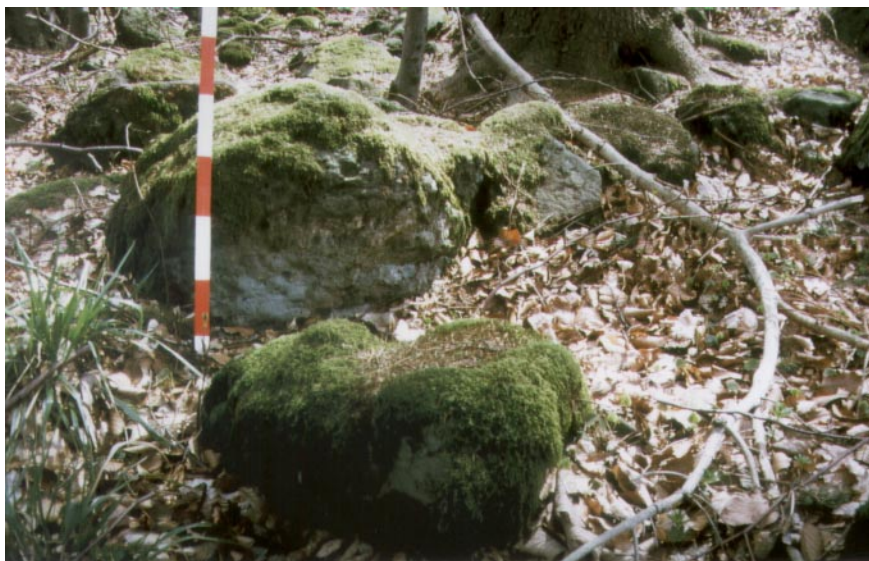
Abb. 8.5: Deutlich gerundete Basaltblöcke in der Rutschmasse der Rutschung Eiskaute (FD-HI 12).

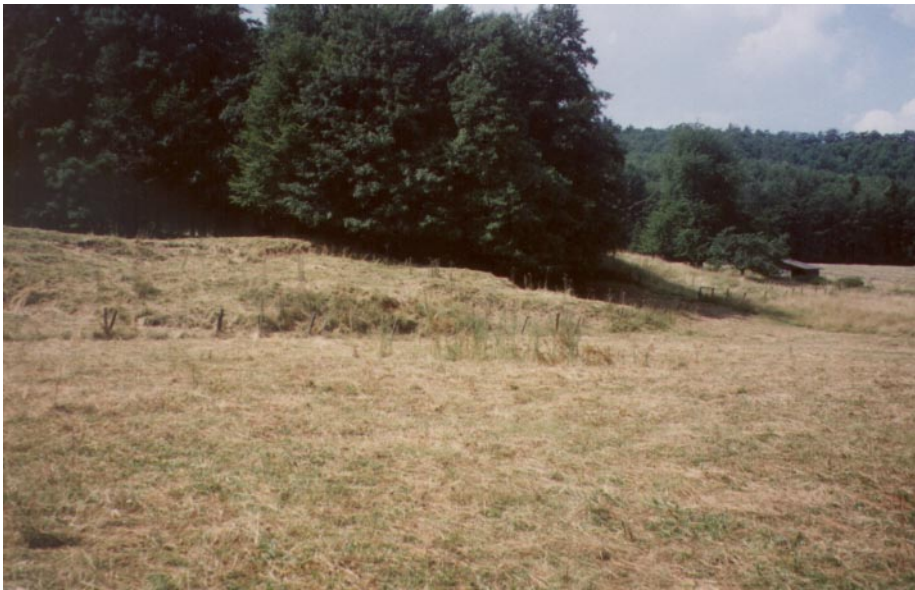
Abb. 8.6: Fließwülste innerhalb einer Rutschmasse aus vulkanitischen Gesteinen (FD-EH 6). Aufnahme August 1996.
